**Suurpadot Suomen osasto Ry
Kansallinen työryhmä
"Patojen häiriötilanteiden hallinta"
4.2.2014**

**2. työkokous
Hotelli Arthur
Sisäinen eroosio**

Uljuan patovaurio 1990 (Kuusiniemi, Pöllä, Rathmayer, 1990) (1)

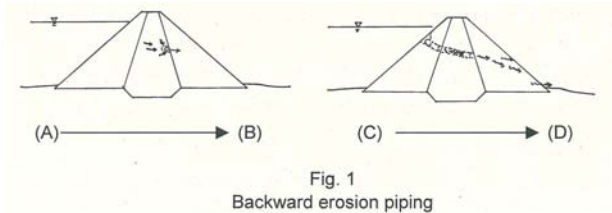
Fig. 1
Backward erosion piping

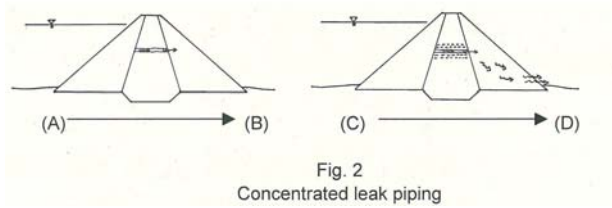
Fig. 2
Concentrated leak piping

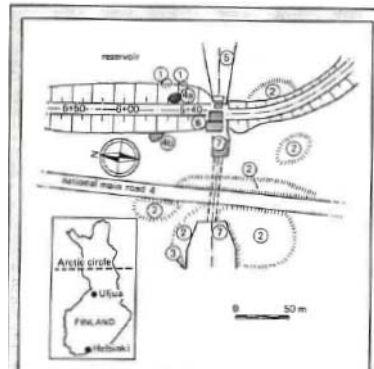
- Siikajoen vesistö
- Maapatojen yhteispituus 10 km
- Ensi täytön yhteydessä 1970 suotoa Arkkusaaren padossa – sementti-injektointi
- Voimalaitoksen alakanavan samentuminen 12.-13.5.1990

Fig. 1. Location of the damage area at the Uljua dam, where: 1 = sinkhole; 2 = rock outcrops; 3 = leakage; 4a = collapse; 4b = subsidence area; 5 = headrace channel; 6 = power station; and, 7 = tailrace tunnel and channel.
