Häiriötilanne padolla Suomessa Case Talvivaara 2012->

Suurpadot-Suomen osasto ry:
Työkokous ”Management of incidents and accidents”
Helsinki 19.4.2016

Heli Nurmi, Kainuun ELY-keskus

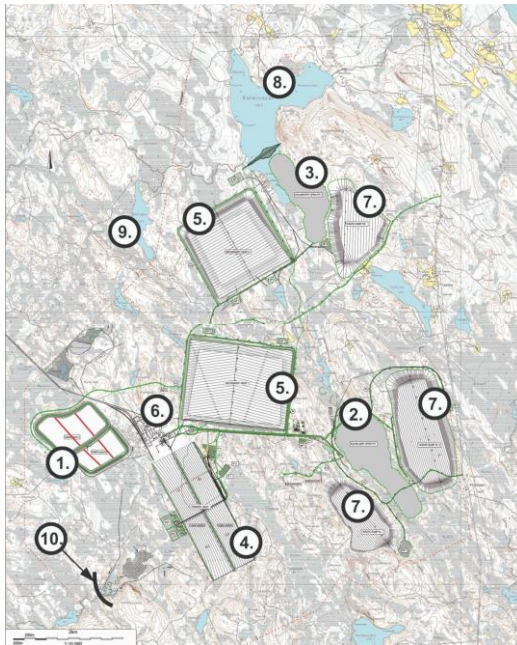
Kuva 2. Kaivosalueen prosessilaitteet sekä ympäristönsuojelurakenteet (lähde: kaivosyhtiö).

1. Kipsisakka-altaat 1 ja 2
2. Kuusilampi avolouhos
3. Kolmisoppi avolouhos
4. Primäärikasa
5. Sekundäärikasa
6. Raffinaattiallas
7. Läjitealue
8. Kolmisoppijärvi
9. Kalliojärvi
10. Kortelammen pato

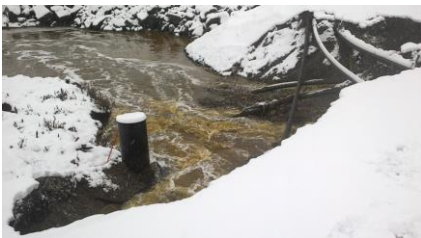
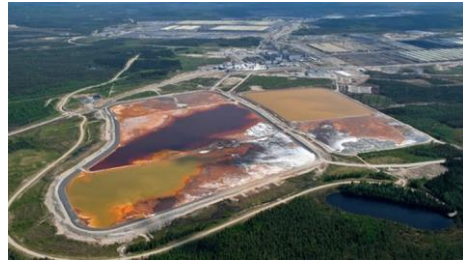
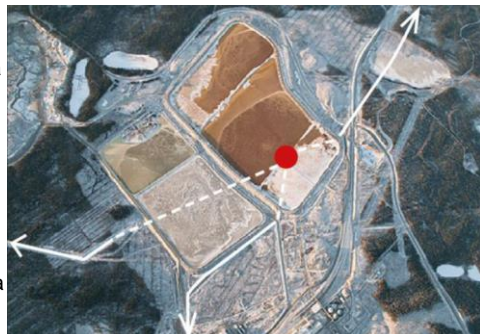
- Kaivoksella havaittiin vuoto kipsisakka-altaalla 4.11.2012.
- Tapahtuma-aikaan altaassa oli metallipitoista vettä ja kipsisakkaa yhteensä n. 5 Mm³.
- Onnettomuuden seurauksena altaasta vuoti noin 1,2 miljoonaa m³ ympäristölle vahingollista metallipitoista vettä ja sakkaa, josta kaivosalueen ulkopuolelle päätyi noin 240 000 m³.

- Kipsisakka-altaita on kaksi, ja ne toimivat metallien talteenotto-prosessin viimeisessä vaiheessa loppuneutralointisakan loppusijoituspaikkana.
- Ykköskipsisakka-altaan tilavuus on noin 5,4 miljoonaa m³ ja pinta-ala noin 65 hehtaaria. Kipsisakka-altaat olivat vuotohetkellä lähes täynnä metallipitoista vettä ja sakkaa. Vesisyvyys 1-2 m.
- Kaivos sijaitsee Oulujoen ja Vuoksen vedenjakajalla. Eteläisiin lähivesiin purkautui noin 200 000 m³ jäteveettä ja pohjoiseen Oulujoen vesistön latvaosaan, noin 20 000 m³.
- Ympäristöön joutui kaivoksen tavanomaiseen kuormitukseen verrattuna moninkertainen määrä haitallisia aineita .

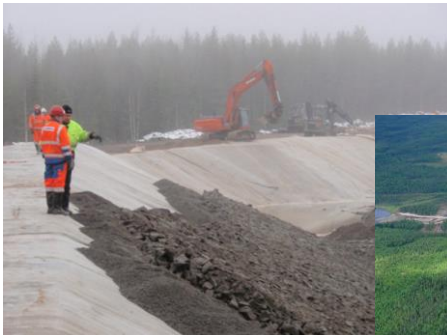
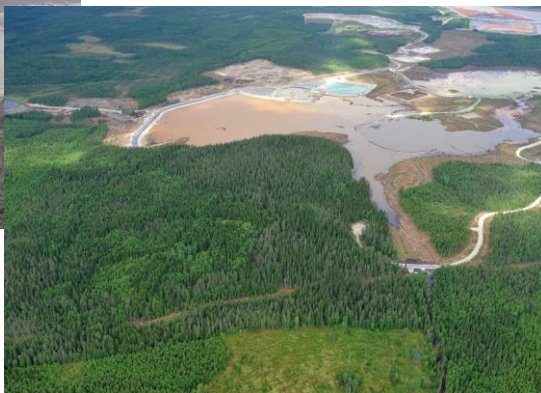
Yhtiö teki heti sunnuntaina 4.11. päätöksen Kortelammen turvapadon rakentamisesta kaivosalueen eteläpuolelle. Pato ei ehtinyt valmistua tarpeeksi nopeasti ja jätevettä täytyi juoksuttaa ulos kaivosalueelta

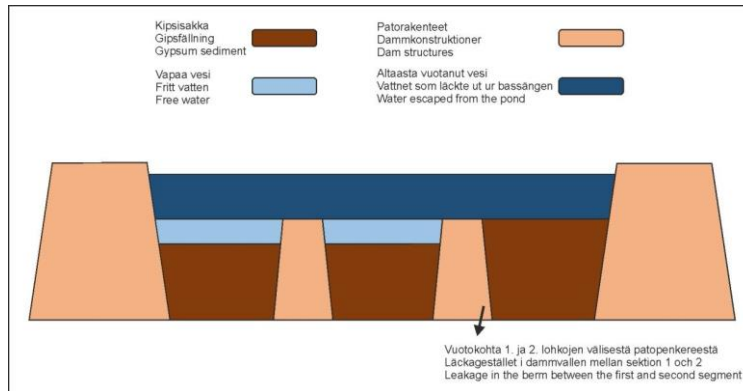
Havainnekuva kipsisakka-allas 1 vapaasta vedestä ja kipsisakasta Käytännössä vuoto loppui, kun kaikki vesi oli päässyt 1-lohkolta ulos

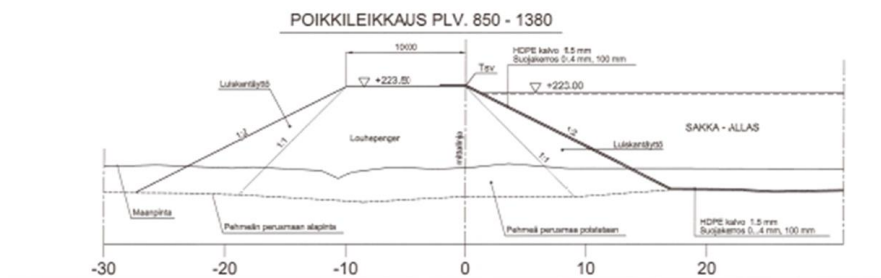
Padon (altaan) tyypipoikkileikkaus, lohkolla 1

- Kipsisakka-allas oli suunniteltu tavanomaisen jätteen kaatopaikaksi ja kipsisakan varastointiin.
- Allasta käytettiin suunnitellun käyttötarkoituksen vastaisesti kaivosalueelle kertyneen veden varastointiin, johon se ei soveltunut. Rakenne oli haavoittuva erityisesti välipadon ja pohjan liittymäkohdassa.
- Altaan kalvon alainen rakenne ei kestänyt kipsisakan päälle varastoidun veden hydrostaattista painetta, vaan HDPE-kalvo repeytyi ja altaaseen varastoitu vesi pääsi vuotamaan kipsisakka-altaasta.
- Riittämättömän varoallaskapasiteetin vuoksi ympäristölle haitallista vettä pääsi kaivosalueen ulkopuolelle.
- Raffinaatin, happaman metallisen liuoksen pumppaaminen kipsisakka-altaille (2 kk) lisäsi vuodon ympäristövaikutuksia. Normaalisti kipsisakka-altaiden liuos on emäksistä, vuodon aikana hyvin hapanta. Happamuus myös vapautti metalleja luokseen.

- (Louhepenger, luiskantäyttö)
- Pehmeät pintamaat poistettu
- Suojakerros (moreeni tai vastaava kova kerros)
- HDPE (kalvon alla hiekka ja kivituhka)
- 1- lohkolle ei bentoniittimattoa
