# Pitkämön tekojärvi tulvan kourissa syksyllä 2012

Kari Pehkonen

27.3.2015

# Pitkämön tekojärvi, Kurikka

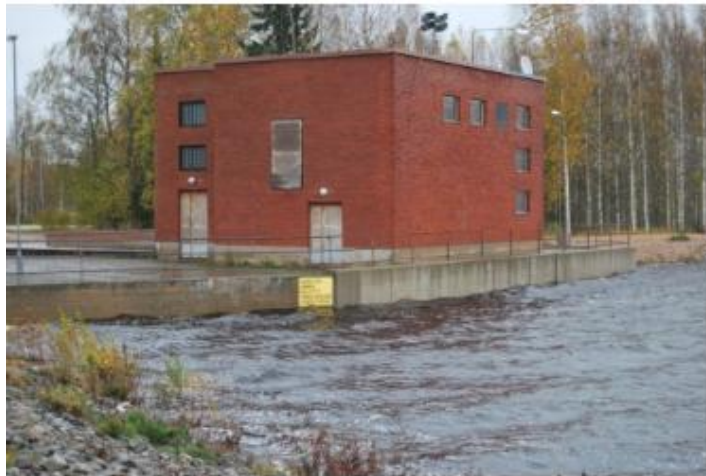
Pitkämön altaan automaattinen tarkkailuasema sekosi tulvan kourissa. Kuva: Reino Haanpää

- Valvomohenkilöstön kouluttaminen
- Parannustyöt laitoksella
  - Alaveden tulvimisen haittojen vähentäminen (veden pääsyn estäminen konesaliin)
  - Uusi varakaukokäyttöjärjestelmä
  - Ohijuoksutusluukun ohjauspiiri selvitetty ja dokumentoitu
  - Uusi paineanturi on asennettu
- Sisäistä vuositarkastusohjeistusta on päivitetty (luukkujen koekäyttö)
- Viranomaisen toimintaohjeisiin päivityksiä
  - Esim. ylimääräinen tarkastus aina, kun 1-luokan padon omistaja vaihtuu
  - Toimintatapojen terävöittäminen

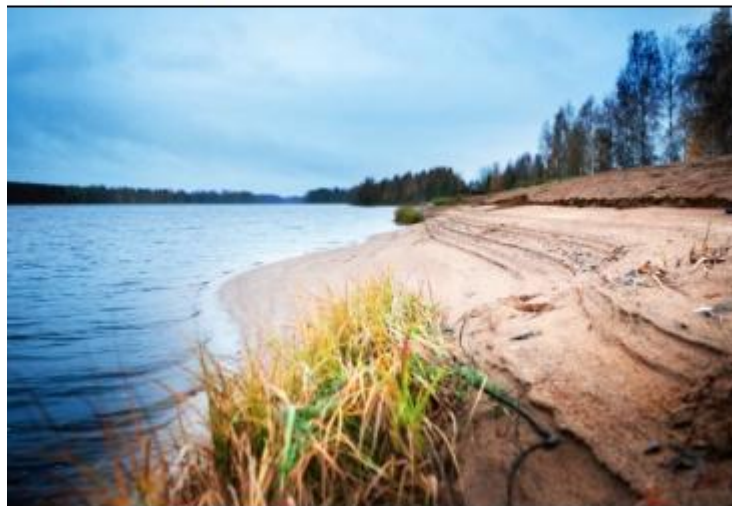
tesirajat Kurikan Pitkämön penkereessä kertovat karua kieltä siitä, mitä olisi voinut tapahtua. Iyt selvittiin säikähdyksellä asiantuntijoiden tarkkaavaisuuden ansioista. Kuva: Matti Lautalahti
