# Häiriötilanteet Suomen padoilla

Risto Kirves

16.9.2010

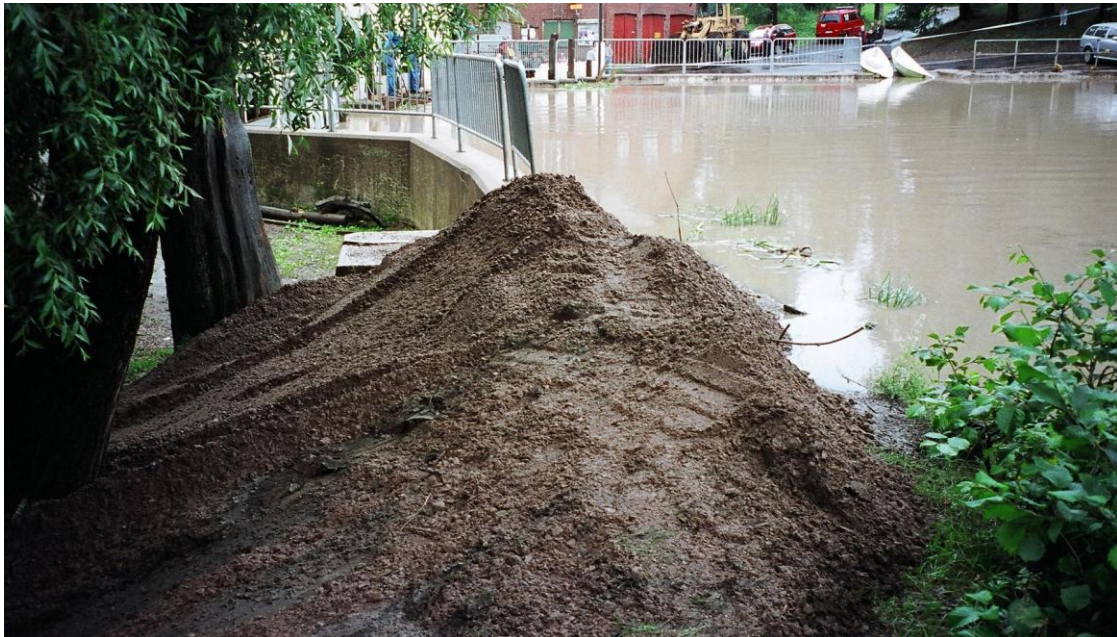
Vuoden 2004 heinäkuun lopun poikkeuksellisen rajut tulvat aiheuttivat ongelmia vähäjärvisen Etelä-Suomen jokivesistöissä. Tuusulassa sijaitsevan Kellokosken voimalaitoksen alapuolisen Keravanjoen varrella sijainneet kaksi omakotitaloa olivat vaarassa kastua tulvatilanteen johdosta ja tilannetta pyrittiin hallitsemaan rajoittamalla Kellokosken voimalaitoksella virtaamaa. Tämän johdosta vedenpinta patoaltaassa nousi korkealle, noin 15 cm padon harjan alapuolelle. Toinen maapadoista vaikutti vettyneeltä ja sitä vahvistettiin sorasuojauksella (kuva 4). Juoksutusta jouduttiin lisäämään padon ylivirtauksen estämiseksi, jolloin toinen taloista kärsi vahinkoja. (Sulkakoski, 2005)

Kuva 4: Kellokosken pato ja soralla vahvistettu osa maapadosta heinäkuussa vuonna 2004. (Kuva: Mikko Sulkakoski)

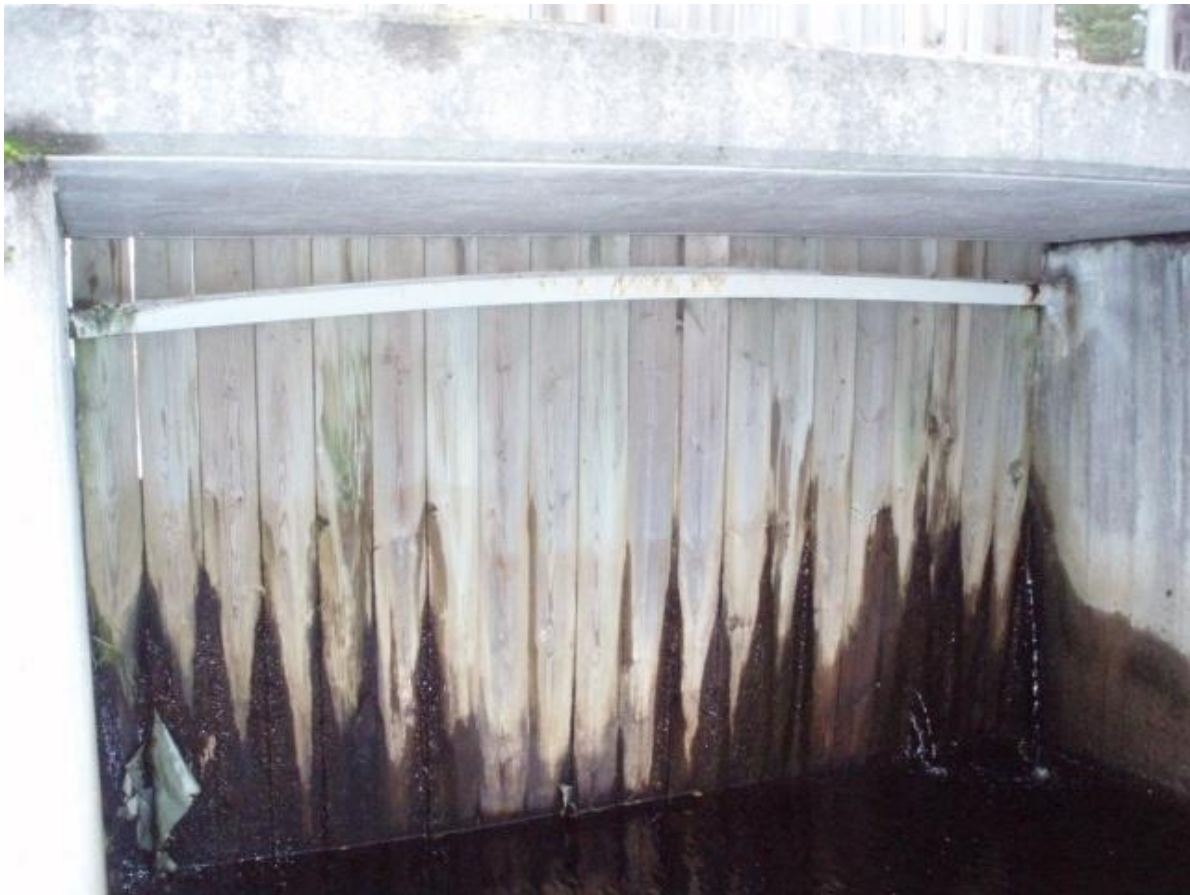
Killinkosken voimalaitoksen pato sijaitsee Virroilla. Padon neula-aukkojen neulojen takainen ylätukipalkki oli taipunut vedenpinnan vaihtelun myötä liikkuneen jääkannen liikkeen vaikutuksesta (kuva 5). Rasituksen seurauksena ylätukipalkki oli lopulta antanut myöten, jolloin neulat olivat alkaneet kuormittaa padon betonikantta. Betonikansi oli rakennettu virtapilareista erillisenä rakenteena, jota ei oltu suunniteltu ottamaan vastaan vaakasuuntaisia voimia. Neuloista tullut vaakakuorma oli tällöin aiheuttanut padon betonikannen siirtymisen. (Sulkakoski, 2007 a)

Kuva 5: Killinkosken säännöstelypadon neulojen takainen taipunut tukipalkki. Neulat ovat alkaneet kuormittaa padon betonikantta. (Kuva: Mikko Sulkakoski)

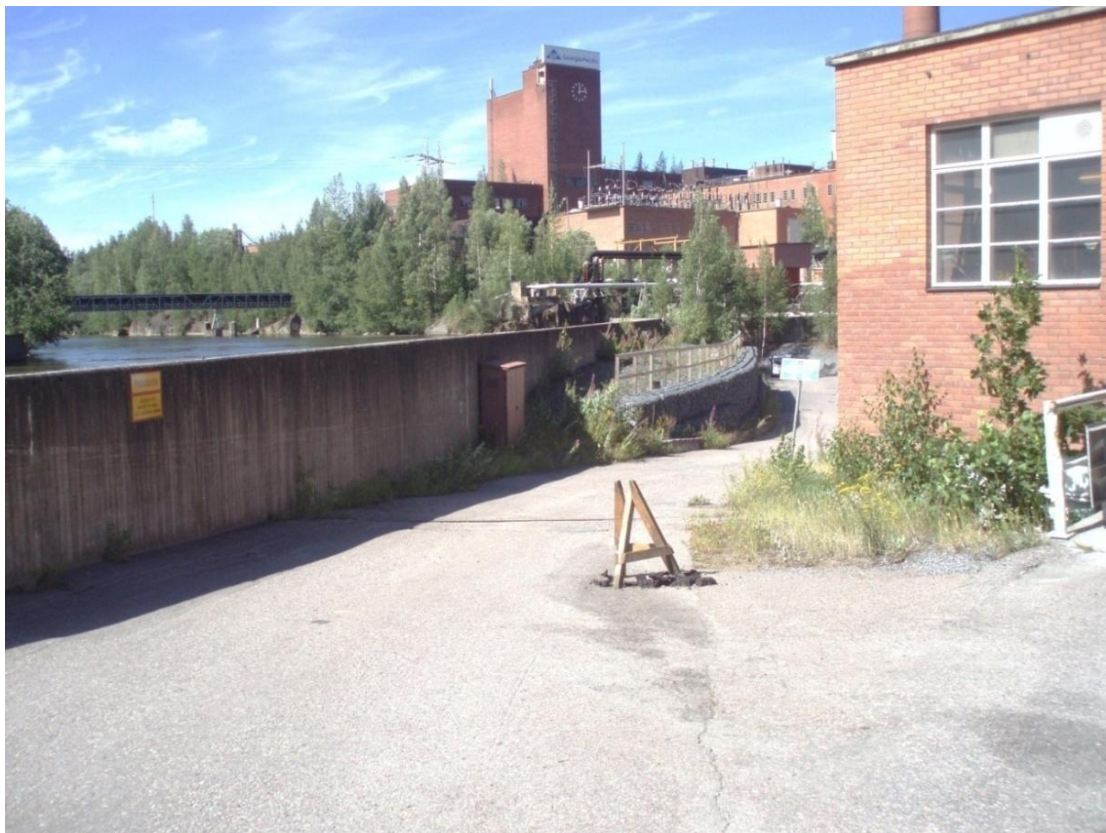
Padon kolmiosisainen rakenne antaa vuotojen syntyemiselle monia mahdollisuuksia. Pato koostuu maanalaisesta katkaisuseinänä toimivasta uraseinästä, betoniverhoillusta luonnonkivimuurista ja betonisesta kulmatukimuurista. Rakennetta on vahvistettu kivikorein vuodenvaihteen 2003 - 2004 aikaan(kuva 6).

Kuva 6: Nokian tehdasalueen suojapato. Eroosion johdosta pihalle muodostunut vajoama ja taustalla kivikorein vahvistettu padon osa. (Kuva: Mikko Sulkakoski)

Padossa on todettu ensimmäiset vuodot pian valmistumisen jälkeen ja keskiosan maaluiskassa on todettu lähde 1980-luvun alussa. Padon yläosan kulmatukimuurin liikuntasaumoihin on huomattu muodostuvan liikkeestä aiheutunutta hammastamista 1980-luvulta lähtien. Padon rakenteet ovat liikkuneet ja niissä on esiintynyt vuotoja. 2005 tehtyjen sukellustarkastusten perusteella padossa on todettu kaksi vuotoa paikkaa, jotka on tukittu uretaanitulpalla joulukuussa 2005. Maaperässä ja tehdasalueen pihan rakennekerroksissa tapahtuvasta sisäisestä eroosiosta kertovat padon taustalle muodostuneet vajoamat. Vajoamia on täytetty niiden ilmaannuttua. (Insinööritoiminto Geotesti Oy, 2006)

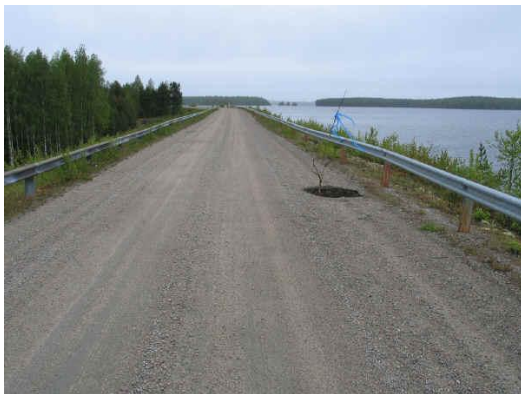
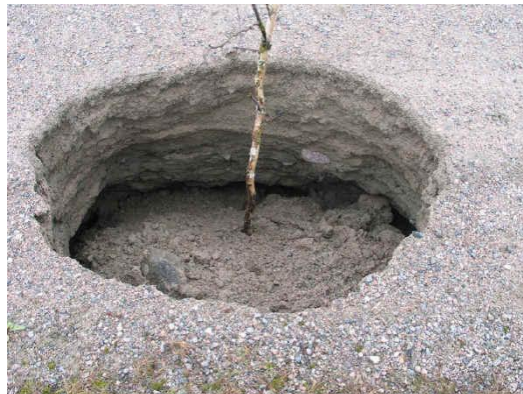
Pamilon vesivoimalaitospadot sijaitsevat Enon ja Ilomantsin kunnissa. Maapato 7 harjalla havaittiin 11.6.2008 onkalo tiessä, josta maa-aines oli painunut patoon (kuva 7). Onkalon koko oli noin 1,4 m x 1,0 m x 1,0 m. Antti Leskelä toteaa vauriosta Oy Vesirakentajan (2008)pöytäkirjan liitteessä "Pamilon maapatojen kuntolausunto" seuraavaa:

*Tarkastushetkellä pato oli ulkoisesti hyvässä kunnossa. Vaurion syy ei käytettävissä olevilla tiedoilla ole aivan selvä. Merkittävää on, että padon taustalla ei ollut havaittavissa merkkejä padon läpi kulkeutuvasta materiaalista vaurion jälkeen, kuopan täyttämisen*

*jälkeen tai korjaustöiden aikana. Vauriokohdalla on poikkeama maatutkakuvassa, joka osoittaa, että vaurio on saattanut tapahtua melko syvälläkin (jopa 10 m pinnasta). Vuonna 1992 tehdyissä kairauksissa on 10...12 m syvyydellä havaittavissa pehmeämpi kerros tiivistyssydämessä padolla 7.*

*Materiaalin mahdollista valumista louheeseen ovat voineet edistää runsaat sateet sekä erityisesti padon harjalla kulkenut raskas liikenne, jonka värähtelyvaikutukset voivat ulottua useiden metrien syvyyteen.*

Kuva 7: Pamilon voimalaitoksen maapatoon 7 syntynyt onkalo. (Kuva: Hannu Ruotsalainen, Vattenfall Sähköntuotanto Oy)

Vauriokohta korjattiin injektioimalla. Korjaustyöt aloitettiin välittömästi ja saatiin päätökseen 13.7.2008. (Oy Vesirakentaja, 2008)

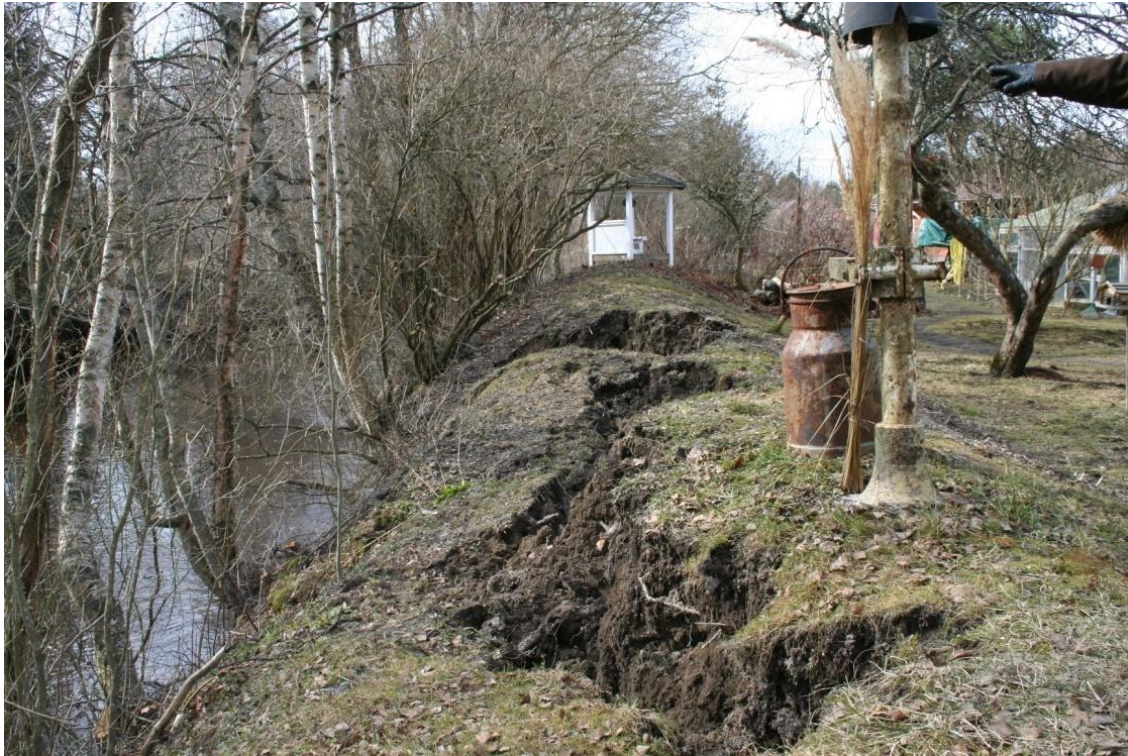
Kuva 8: Murtunut tulvapenger Harjunpäänjoen rannalla (Taina Rusola)

Huhtikuun lopussa 2010 Harjunpäänjoen rannalla osa huonokuntoisesta Porin tulvapenkereestä sortui jokeen (kuva 8). Padon alaluiskalla sijainneet puut ja kasvillisuus estivät padon luisumisen kokonaan jokeen. Rannoilla tehtyjen stabiliteettilaskelmien mukaan Harjunpäänjoen rantojen stabiliteetti oli huono, joten murtuman tapahtuminen oli odotettavissa. (Rusola, 2010 ja Vuola 2010)
