Häiriötilanne padolla Suomessa Case Talvivaara 2012->

Suurpadot-Suomen osasto ry:
Työkokous ”Management of incidents and accidents”
Helsinki 19.4.2016

Heli Nurmi, Kainuun ELY-keskus

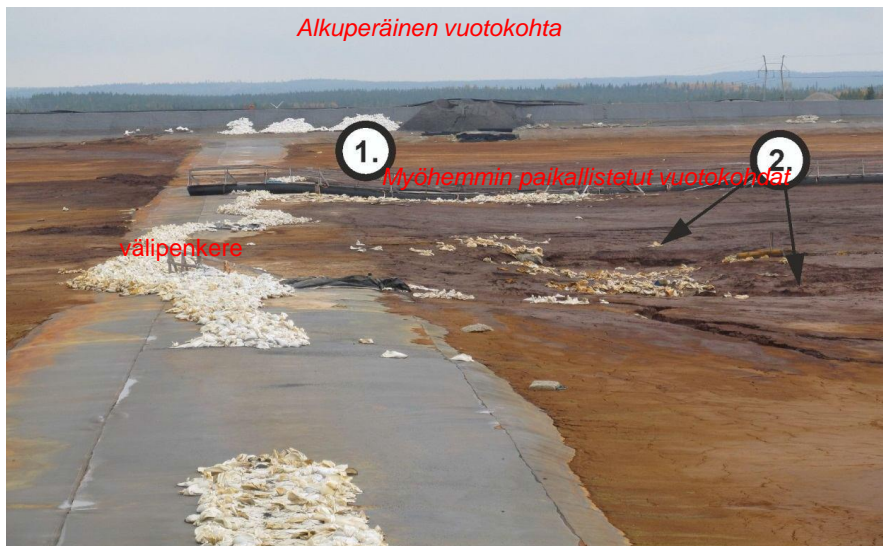
Vuodon loppuminen

Havainnekuva kipsisakka-allas 1 vapaasta vedestä ja kipsisakasta Käytännössä vuoto loppui, kun kaikki vesi oli päässyt 1-lohkolta ulos
