# Pitkämön tekojärvi tulvan kourissa syksyllä 2012

Kari Pehkonen

27.3.2015

# Pitkämön tekojärvi, Kurikka

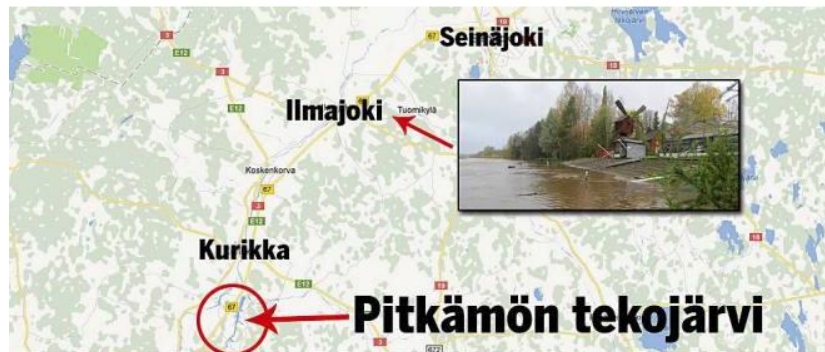
## Vaara uhkaa Kurikkaa: Pitkämön tekojärvi saattaa murtua
