# Häiriötilanteet Suomen padoilla

Risto Kirves

16.9.2010

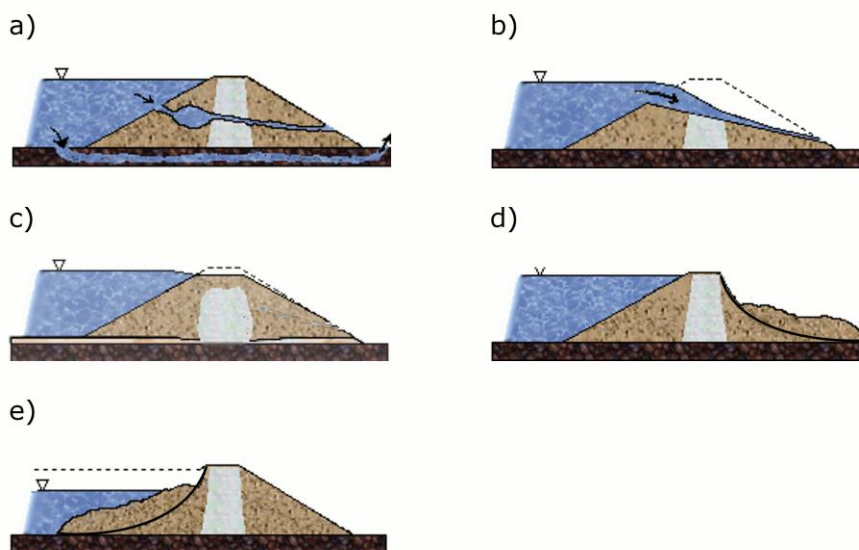
Kuva 3: Maapatojen yleisimmät vauriomekanismit: a) sisäinen eroosio ja vuotokanavat (eroosiosuonet); b) ylivirtaus; c) padon ja pohjamaan painuminen; d) kuivan puolen luiskan epävakavuus; e) märän puolen luiskan epävakavuus (soveltaen Novak et al., 2001).

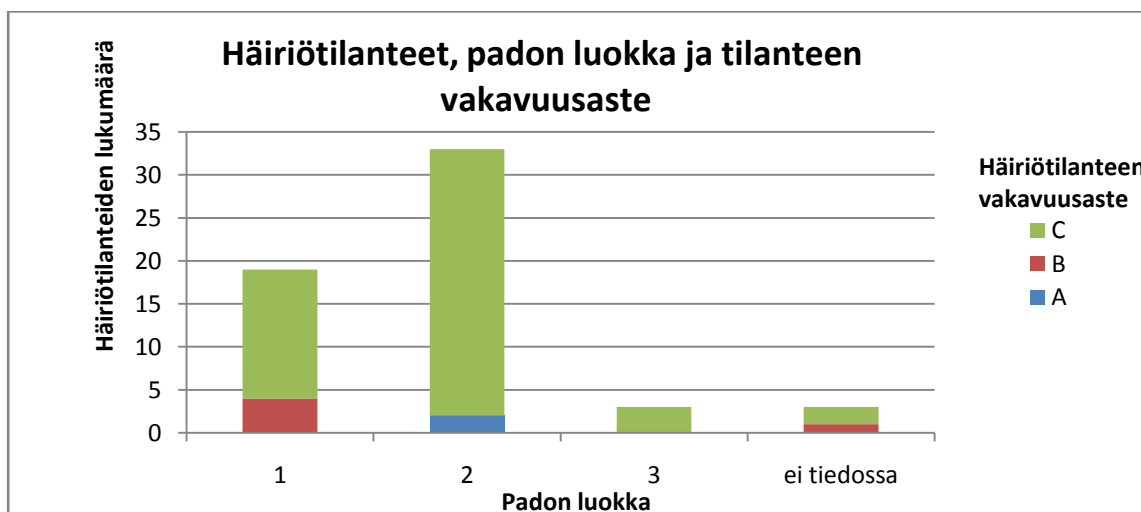
Kuva 9 on koottu käytettävissä olleen aineiston perusteella Suomen padoilla tapahtuneet häiriötilanteet padon luokan ja häiriötilanteen vakavuusasteen mukaan. Kuvasta nähdään, että suurin osa häiriötilanteista on ollut harmittomimman vakavuusasteen C mukaisia.

Kuva 9: Padoilla tapahtuneet häiriötilanteet padon luokan ja häiriötilanteen vakavuusasteen mukaan.

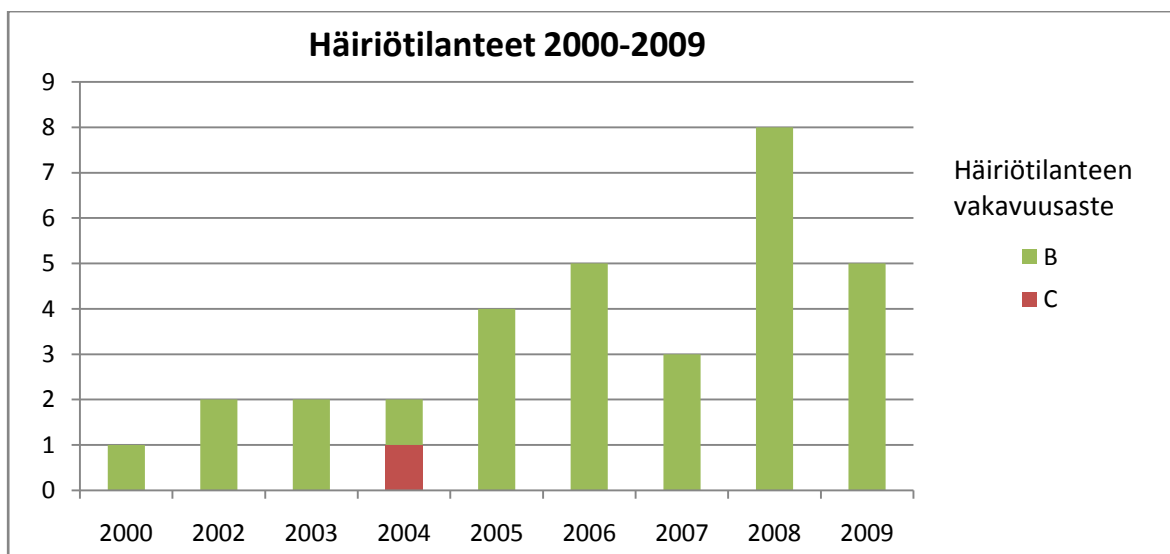
Tutkimuksessa käytettävissä olleen aineiston perusteella 2000-luvulla häiriötilanteita on ollut keskimäärin noin 4 vuodessa. Kuva 10 on koottu vuosina 2000–2009 tapahtuneet häiriötilanteet vakavuusasteineen. Kuvan kasvava trendi johtunee pääasiassa muuttuneesta käytännöstä häiriötilanteiden ilmoituksen suhteen. Häiriötilanteista on alettu raportoida vasta viime vuosina. Nykyään sovellettava käytäntö, jonka mukaan häiriötilanteesta tulisi aina tehdä patoturvallisuusviranomaiselle ilmoitus, on ollut vaihtelevasti käytössä vasta muutamia vuosia. Ilmoitusten teko on ollut hajanaista, ja vasta nykyään laki velvoittaa ilmoituksen tekemiseen.

Kuva 10: Häiriötilanteet ja niiden vakavuusaste 2000–2009.

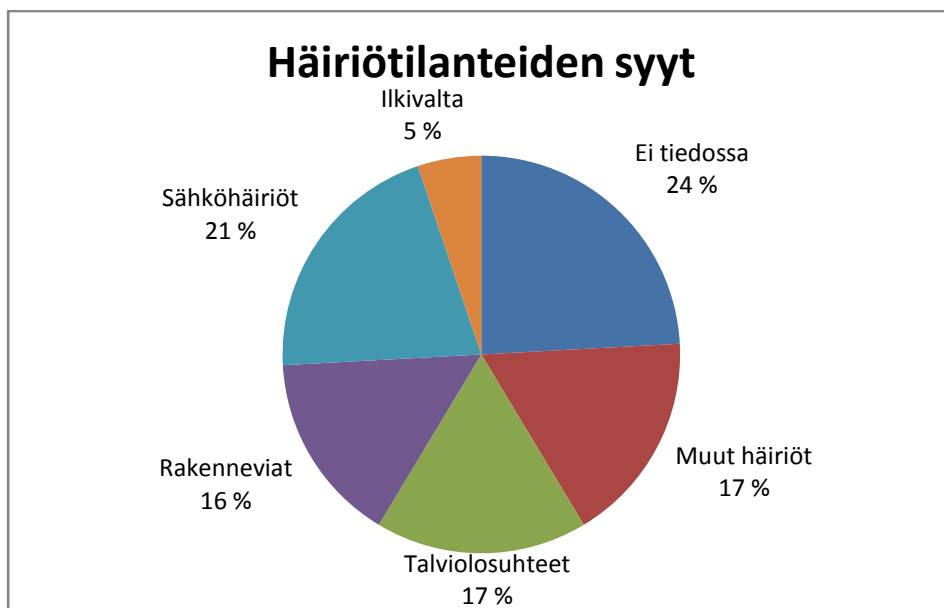
Sähköhäiriöt aiheuttivat 21 % häiriötilanteista. Huomattavan usein sähköhäiriön sai aikaan ukkonen, jolloin padon automatiikka tai kaukokäyttölaitteisto rikkoontui tai häiriintyi. Samaan aikaan vaikuttanut rankkasade olisi vaatinut tulvaluukkujen avausta virtaaman lisäämiseksi, mutta tämä ei aina onnistunut laitteiston häiriötilan vuoksi. Vaikka jotkin padoista oli varustettu varavirtalähteellä kuten aggregaatilla tai pienoisturbiinilla, ei varavirtalähdettä toisinaan saatu toimimaan sitä tarvittaessa. Tämän seurauksena yläaltaan vesipinta oli noussut hälytysrajalle tai vesi oli tulvinut ylisyyksyaukkojen kautta aiheuttaen vahinkoa alapuolisille alueille.

Kuva 11: Häiriötilanteiden aiheuttajat eli syyt, jotka ovat aikaansaaneet häiriötilanteen syntymisen.

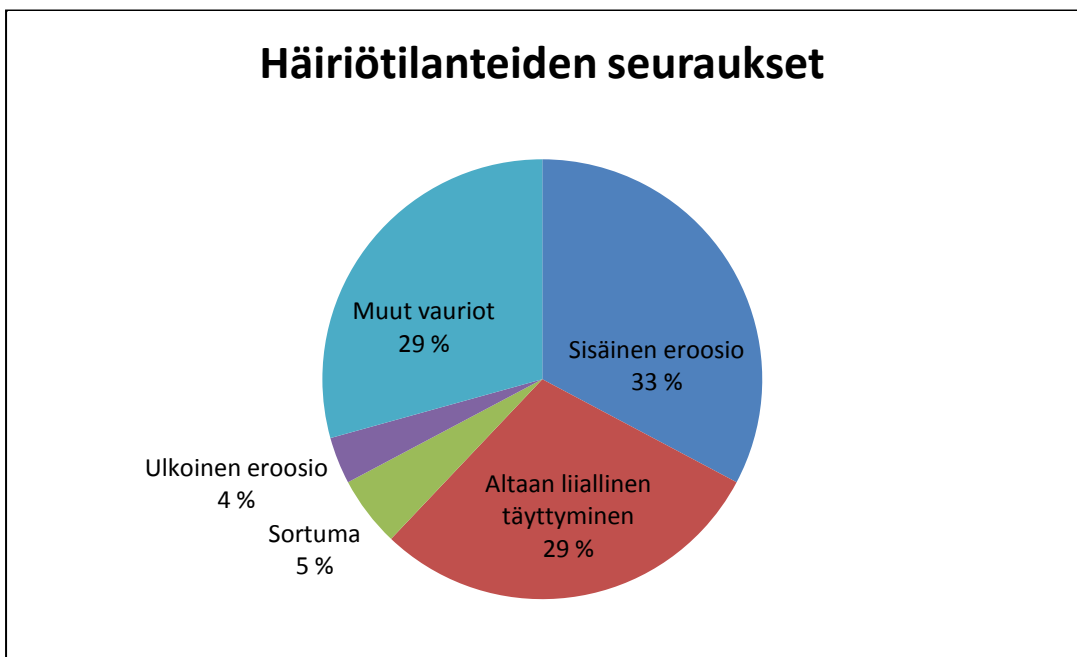
Tutkimusaineistosta on laadittu kuvan 12 mukainen diagrammi. Kuvasta voidaan nähdä, että sisäinen eroosio ja altaan liiallinen täyttyminen ovat aiheuttaneet valtaosan Suomen padoilla esiintyneistä häiriötilanteista.

Kuva 12: Tapahtuneiden häiriötilanteiden mahdolliset seuraukset.
