TAMPEREEN TEKNILLINEN YLIOPISTO

TUOMAS MÄKITALO

MAA- JA BETONIPADON RAKENTEET, TOIMIVUUS JA SÄÄDÖKSET

Diplomityö

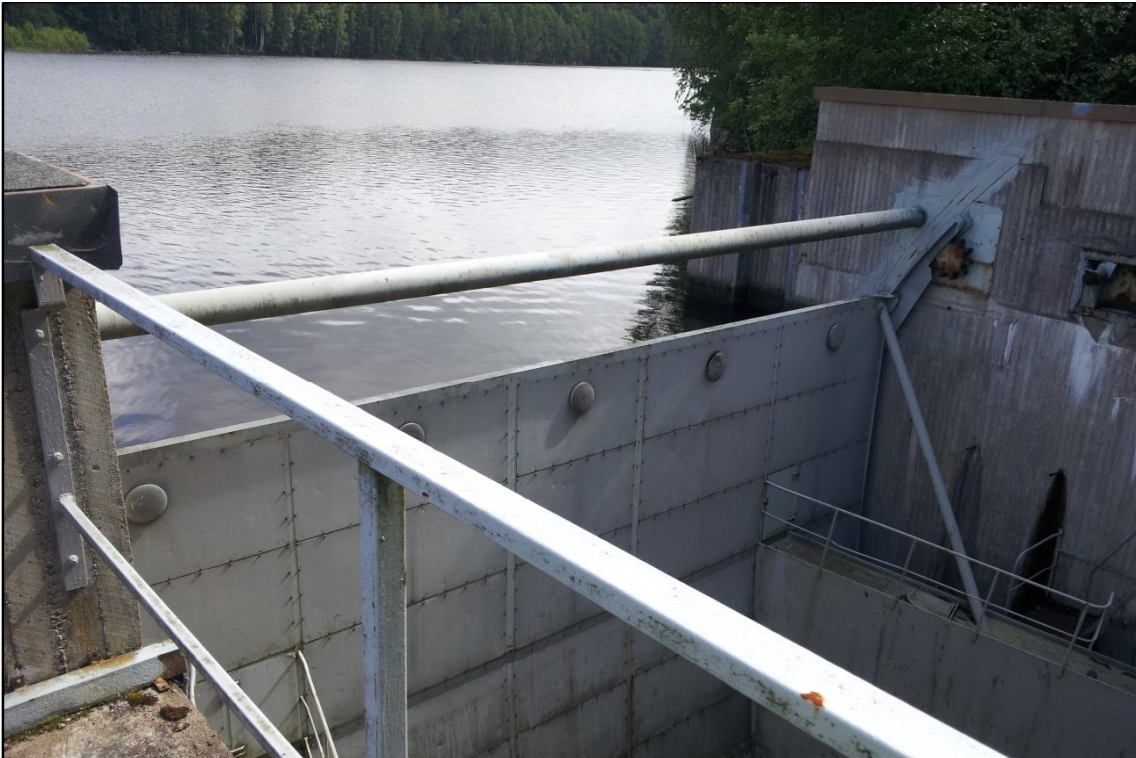
Kuva 9. Tulvaluukku Melon voimalaitospadolla.

Padolla on luonnonmukaisen vedenpinnan nostamisen ohella yleensä tarkoitus myös säädellä vesistön virtaamia, minkä mahdollistamiseksi maapatoihin tehdään erilaisia aukkorakenteita haluttujen virtaamien juoksuttamiseksi. Padon varsinaiseen tehtävään tarkoitettujen aukkojen lisäksi patoon on suunniteltava myös tulva-aukot, joiden avulla varmistetaan, ettei vedenpinta padolla nouse suunniteltua korkeammaksi ja pato joudu alttiiksi ylivirtaukselle. Kuvassa 9 on esimerkki tulvaluukusta. [1]

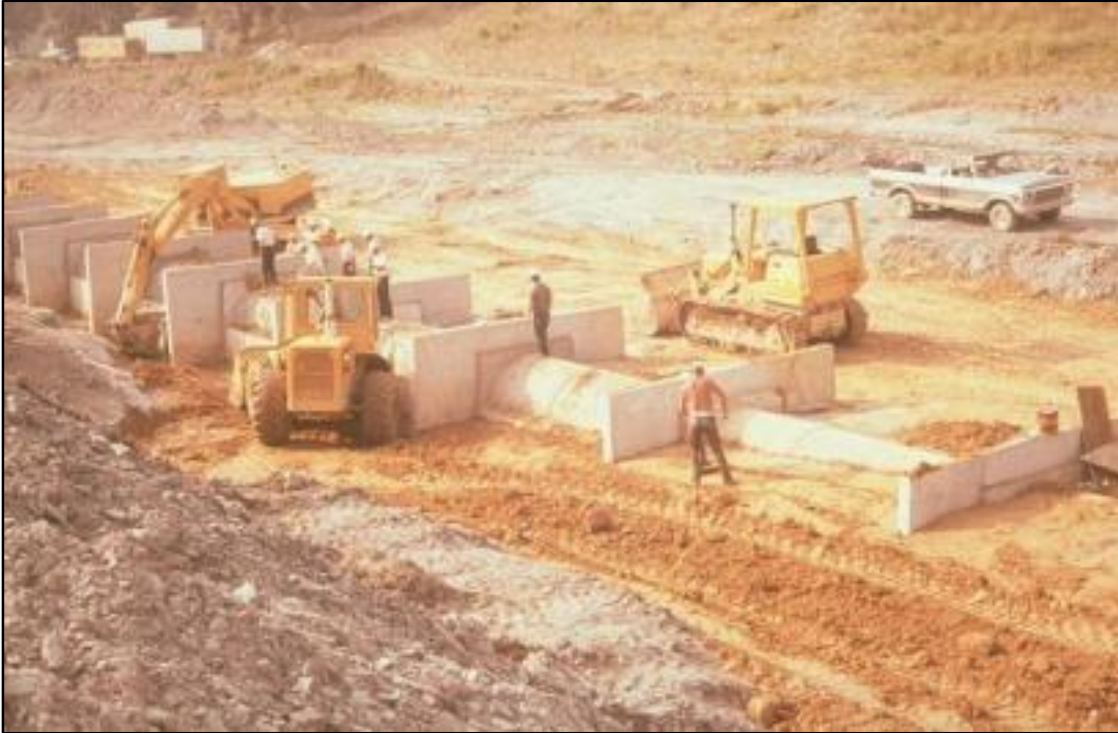
*Kuva 11. Sisäisen eroosion torjumiseksi käytettäviä, suotomatkaa pidentäviä kaulusmaisia rakenteita padon läpi kulkevan betoniputken ympärillä. [76]*

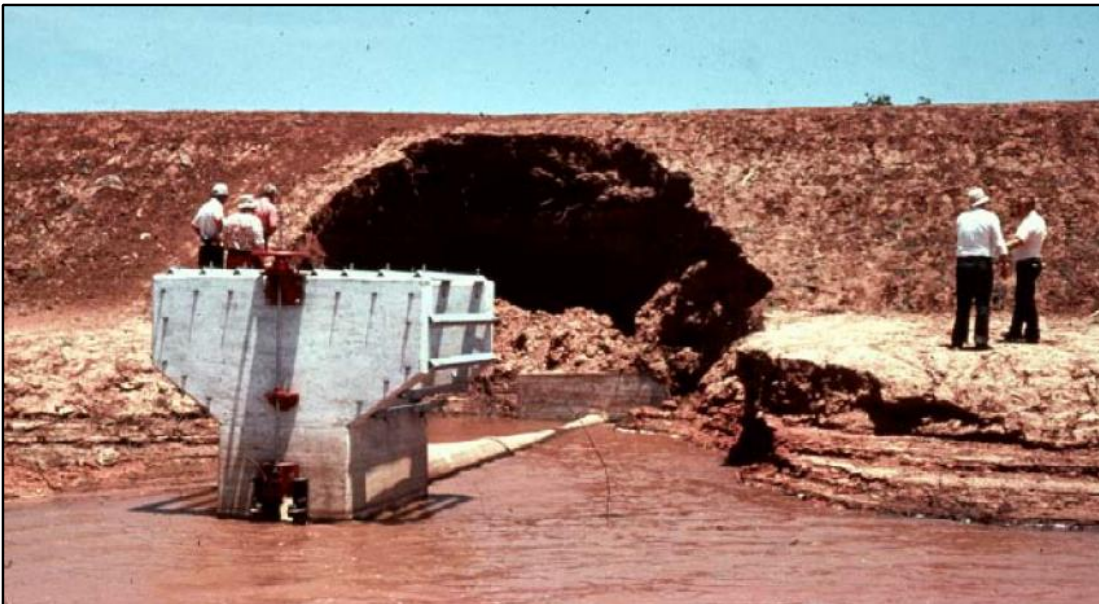
Kuva 16. Sisäisen eroosion sorruttama maapato.

Puutteet padon rakentamisessa ja rakentamisen laadunvalvonnassa voivat myös lisätä sisäisen eroosion riskiä. Tällaisia puutteita voi esiintyä patomateriaalien tiivistysvaiheessa ja varsinkin tiivistystyössä edellä mainittujen rakenteiden ympärillä. Kuvassa 16 on esitetty padon läpi viedyn putken ympärille kehittyneen sisäisen eroosion sorruttama pato. [1, 22]

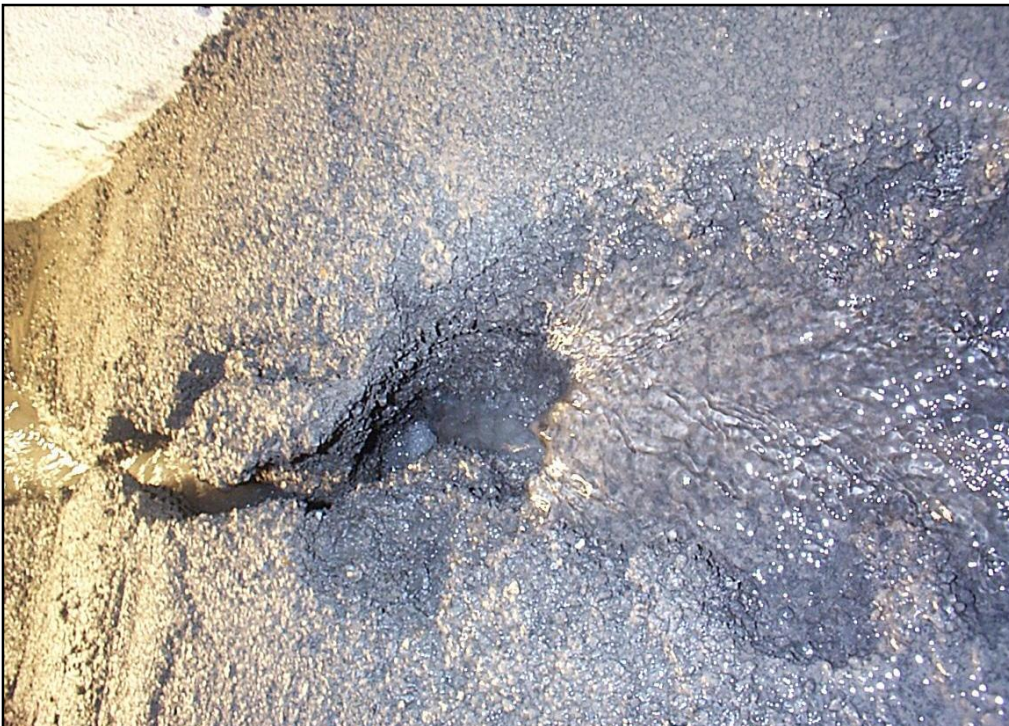
Kuva 18. Ylivirtaus maapadolla laboratorio-olosuhteissa. [19]

Ylivirtaustapahtuma voidaan jakaa kahteen vaiheeseen. Ensimmäisessä vaiheessa padon yli tapahtuva virtaus vahingoittaa vain padon kuivaa luiskaa ja osaa harjasta, mutta ei kuitenkaan vaikuta virtaaman suuruuteen, joka pysyy alkuvaiheessa suhteellisen vakiona. Kun padon harja alkaa pettää, muodostuu suureneva virtauskanava ja ilmiö alkaa kiihtyä. Kuvassa 18 on näkyvissä maapadolla tapahtuva ylivirtaus, joka on vahingoittanut padon kuivaa luiskaa ja jossain määrin myös padon harjaa. [19]

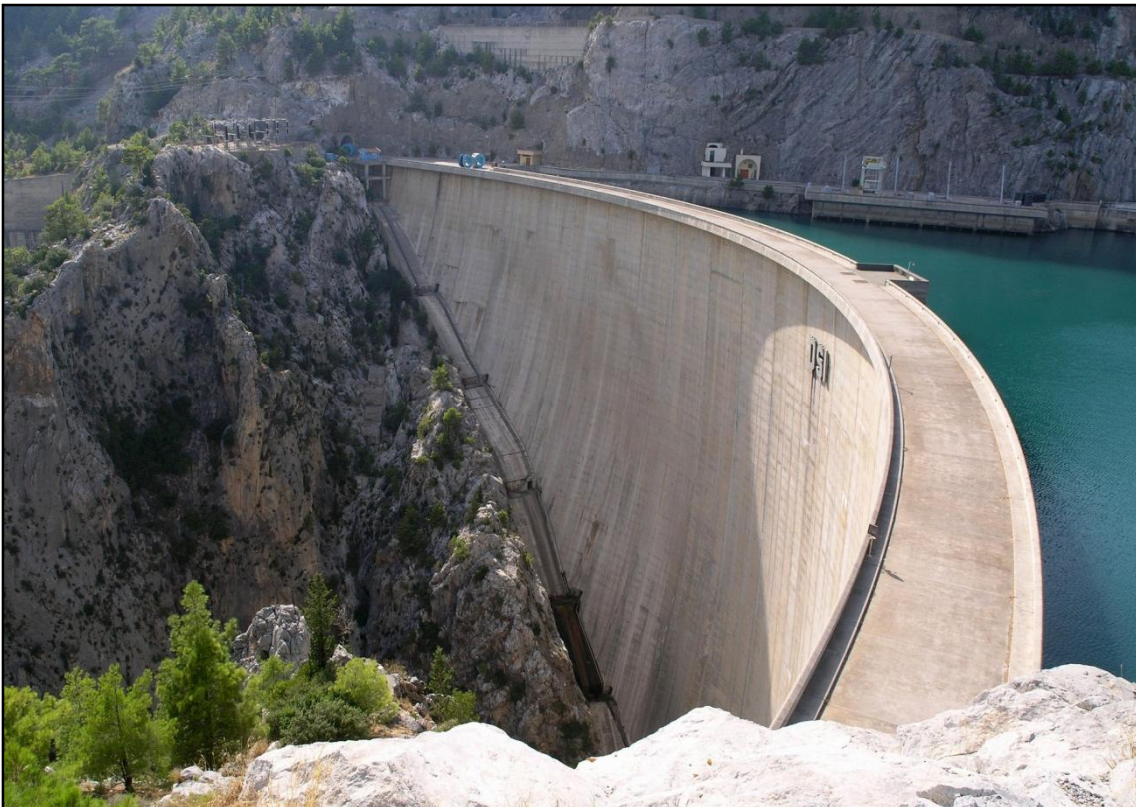
*Kuva 21. Manavgatin holvipato Turkissa. Kuvassa holvipadolle tyypillinen, jyrkkäreunainen patopaikka. [59]*

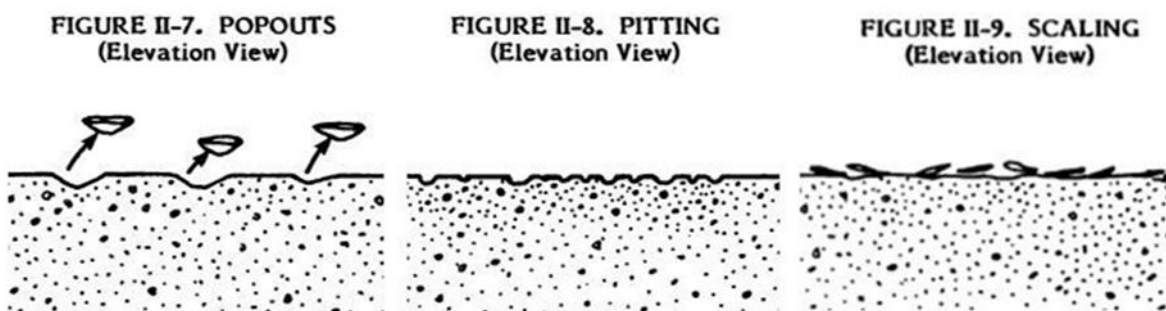
Kuva 29. Betonin pintavauriotyyppejä, vasemmalta alkaen: lohkeilu, säröily, rapautuminen. [38]

Betonin pinnassa tapahtuu myös lohkeilua, säröilyä ja rapautumista (kuva 29). Nämä vauriot saattavat johtua suuresta puristusjännityksestä, iskuista tai pakkasrasituksesta. Muita mahdollisia syitä ovat väärä betonimassan koostumus, kemiallinen rasitus, eroosio tai betonin sisällä olevan raudoituksen korroosio. Näitä vaurioita tapahtuu usein

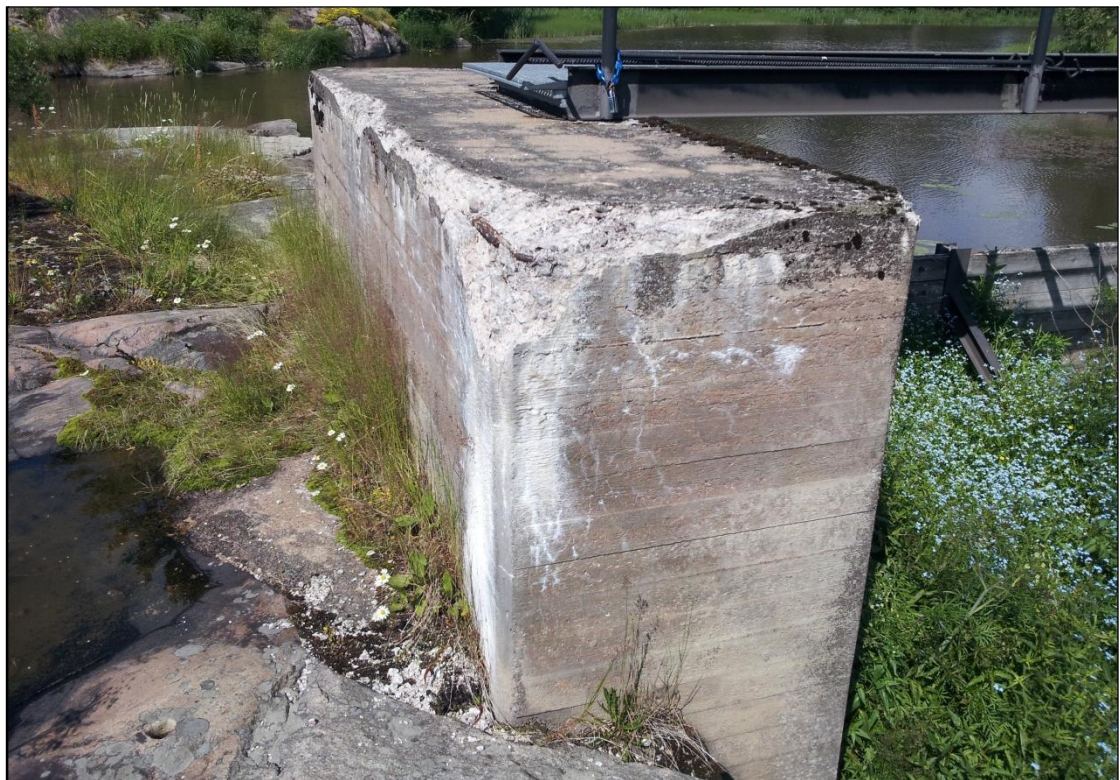
Kuva 32. Rapautunutta betonia Tjusterbynskosken padolla Porvoossa.

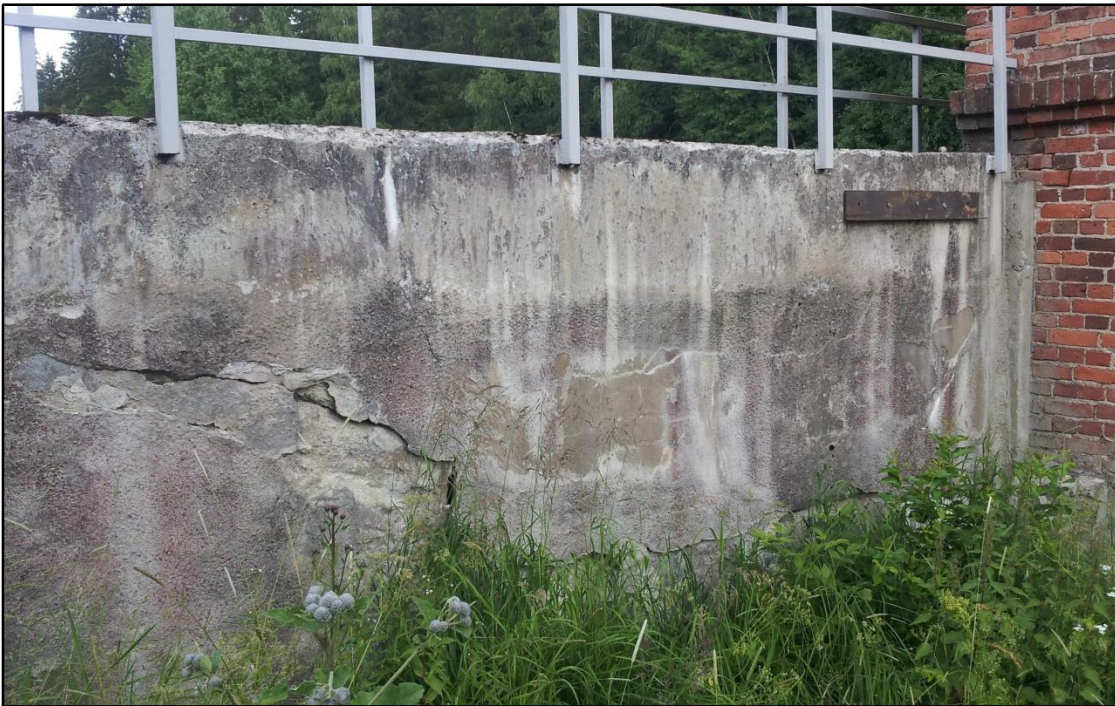
Kuva 33. Halkeamia Vääräkosken voimalaitospadolla Orimattilassa.

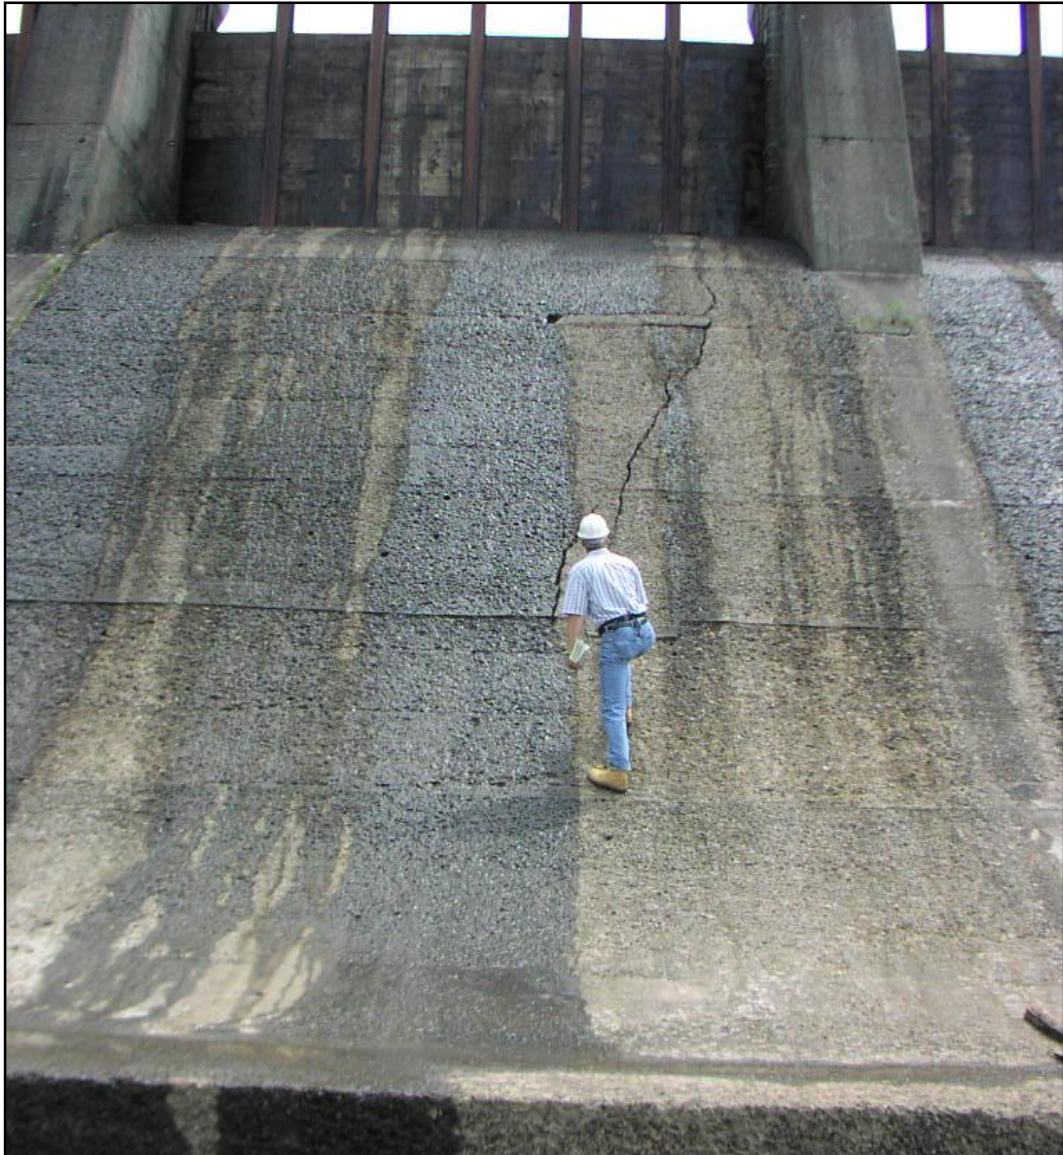
*Kuva 34. Betonipadon silmämääräistä tarkastamista Yhdysvalloissa. [57]*

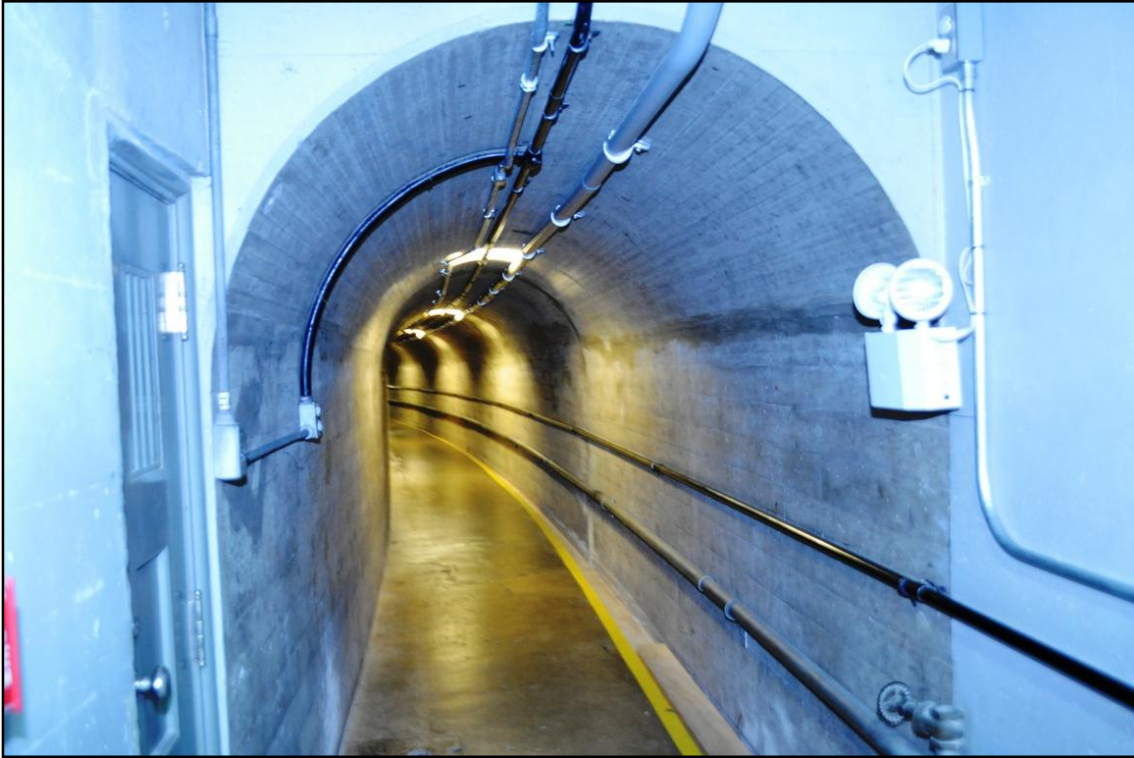
*Kuva 35. Muun muassa halkeamien paikallistamiseen käytetty tarkastuskäytävä Hooverin padolla Arizonassa, Yhdysvalloissa. Toistaiseksi vain harmittomia hiushalkeamia on löydetty. [58]*

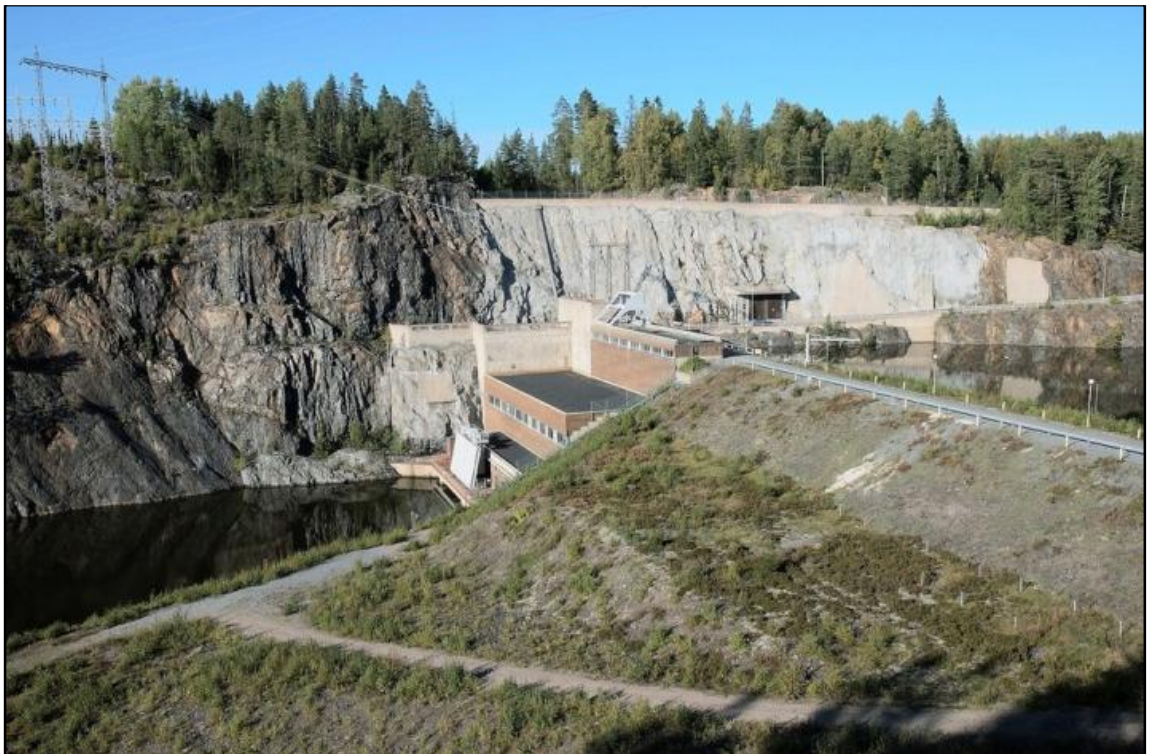
Kuva 37. Melon voimalaitospato etelän suunnasta kuvattuna. (Kuva: Juha Hurme)

Maapato on tyypiltään vyöhykepato, jonka poikkileikkauksen keskikohdalla on tukipenkereiden ja suodattimien välissä tiivistysosa. Tukipenkereet ovat louhetta, suodattimet soraa ja tiivistysosa moreenia. Korkeusero maapadon harjan ja alkuperäisen uoman pohjan tason välillä on noin 34 metriä, mutta ennen maapadon rakentamista uoma on kuitenkin täytetty, jolloin varsinaisen maapato-osan korkeudeksi jää 22 metriä. Padon harjan korkeustaso on +80,00. [12]

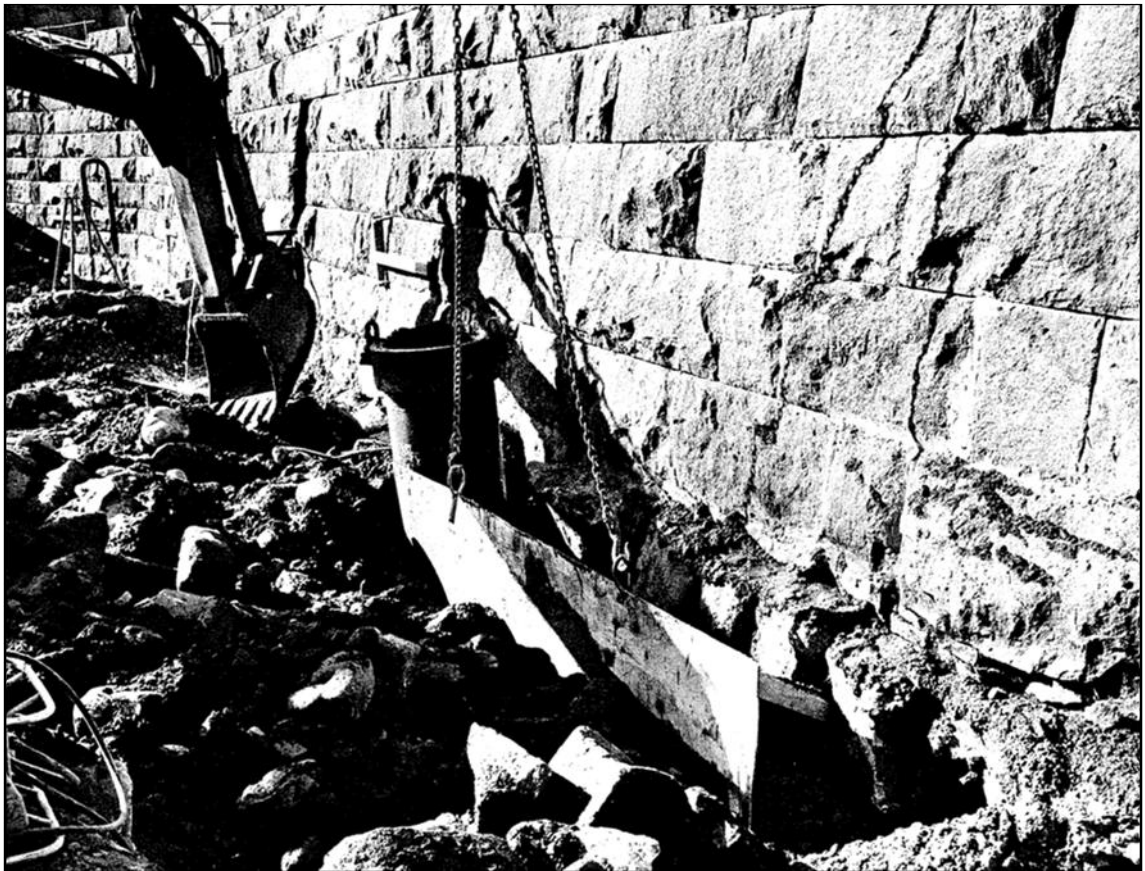
Kuva 49. Tiivistysseinän tekoa alkuperäisen luonnonkivimuurin alle.

Betoninen patorakenne on tehty vanhan patorakenteen päälle vanhoja rakenteita poistamatta. Lisäksi eteläinen pato tiivistettiin vuotojen vähentämiseksi olemassa olevan rakenteen alle rakennetulla tiivistysseinällä (schlitzwand-seinä), joka on paikoin ulotettu kallioon ja paikoin päätetty lohkareiseen pohjamaahan. Seinä on mitä ilmeisimmin valettu betonista jyrkkäseinämäiseen kaivantoon, joka on täytetty bentoniittilietteellä kaivannon tukemiseksi. Seinän rakentamisvaihetta on esitetty kuvassa 49. [47, 56]

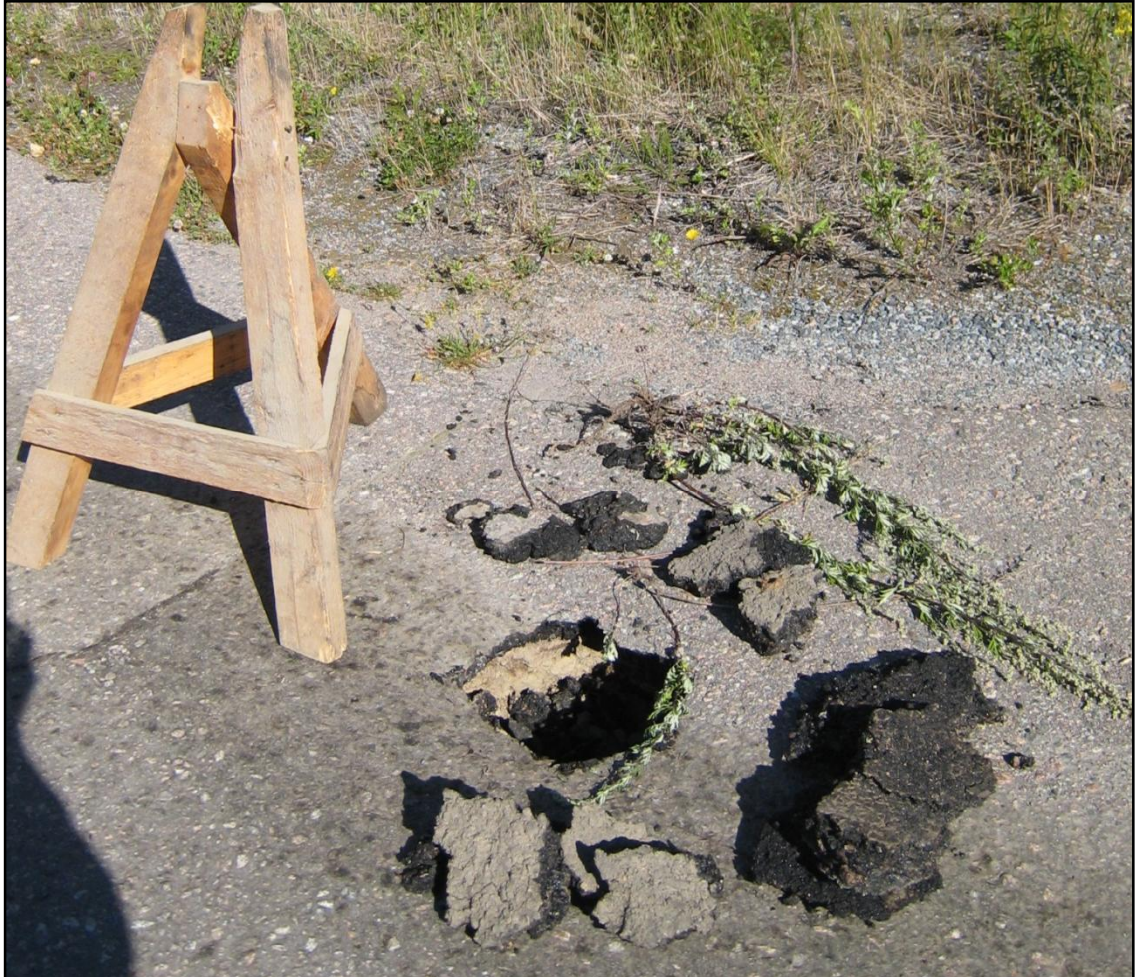
*Kuva 52. Tehtaan ajoluiskaan vuonna 2008 ilmestynyt syöpymä ja päällystevaurio. (Kuva: Hannu Kylänpää)*

Vuonna 2008 tehtaan alapihalle johtavalle ajoluiskalle syntyi syöpyimiä ja niiden seurauksena päällystevaurioita. Lisäksi pumppujen käyntiasteen todettiin kohonneen selvästi. Tästä syystä suoritettiin vuoden 2008 lopussa täydennysinjektointi vuonna 2005 havaittuihin vuotokanaviin. Tämän mahdollistivat aikaisemmissa korjauksissa myöhempää varmistamista varten kumpaankin uretaanitulppaan asennetut injektointiletkut. Lokakuussa 2008 suoritettu täydennysinjektointi palautti suotovirtaustilanteen vuoden 2005 korjausta edeltäneelle normaalitasolle. Ajoluiskan päällysteeseen asennettiin mahdollisten syöpymien vaikutusten rekisteröimiseksi tarkkailupisteet, joiden liikkeitä on seurattu Nokian kaupungin toimesta. [50]

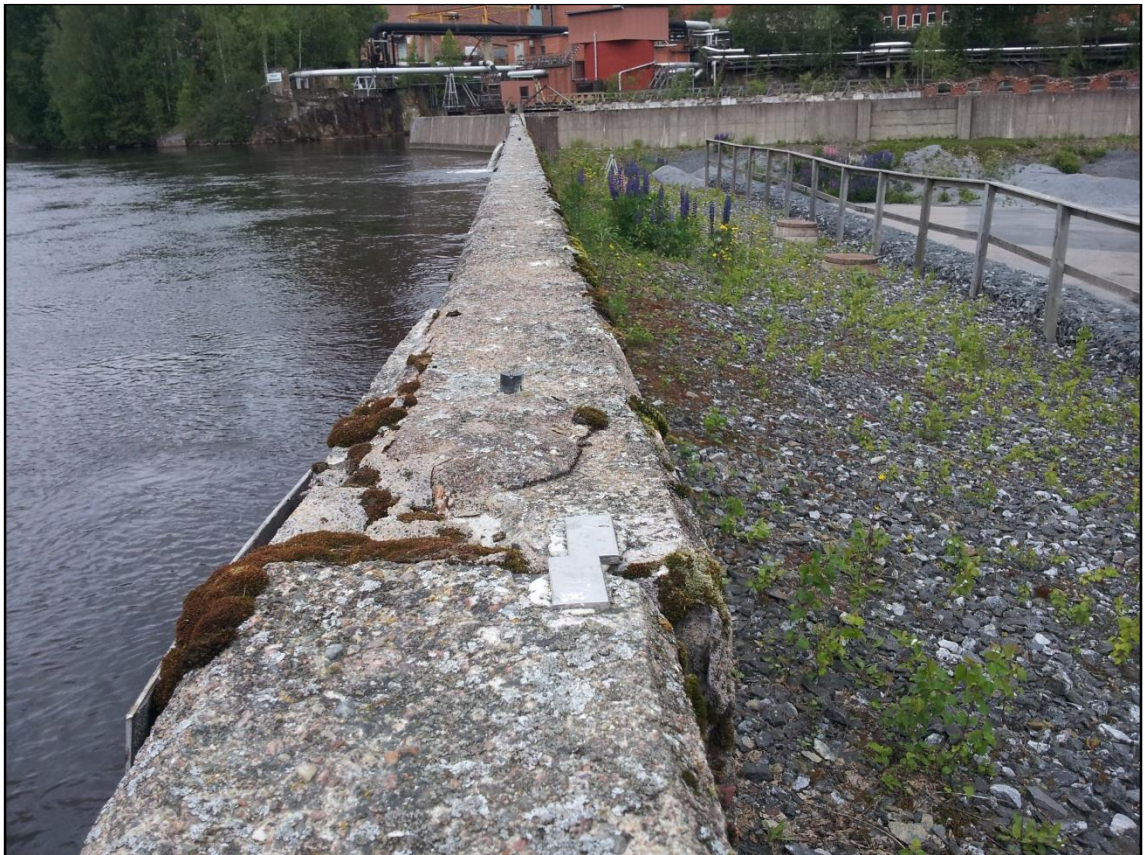
*Kuva 54. Tehdassaaren eteläinen pato kasvavan paaluluvun suuntaan kuvattuna, noin paalulta 195. Patolohkoissa on havaittavissa selvää hammastusta. Oikealla kaiteen takana nähtävissä padon tukemiseksi vuonna 2004 valmistunut kivikorirakenne.*

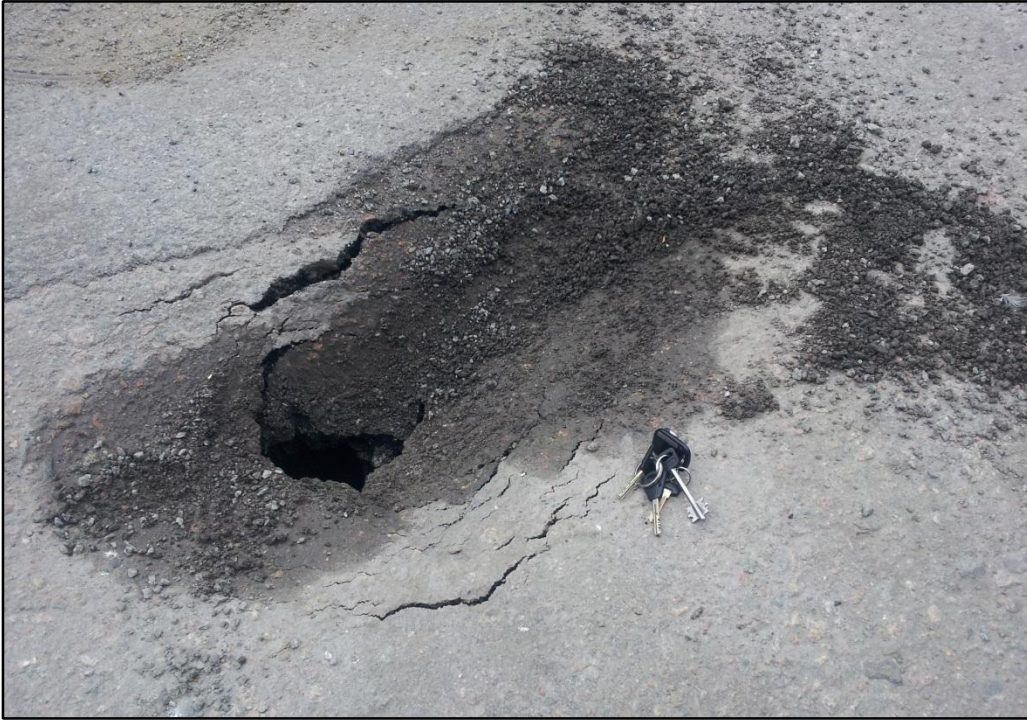
*Kuva 55. Toukokuussa 2013 tehtaan alapihalle ilmestynyt noin metrin syvyinen syöpymä, joka havaittiin päällysteen pettäessä trukin pyörän alla.*

Vuoden 2008 täydennysinjektoinnin jälkeen suotovesimäärät ovat pysyneet vakaalla, pumppujen suorituskyvyn kannalta hyväksyttävällä tasolla. Tehtaan ja padon välissä olevalla ajotiellä ja alapihalla on kuitenkin havaittu päällystevaurioita aiheuttaneita syöpymiä vuosina 2008, 2011 ja 2013.

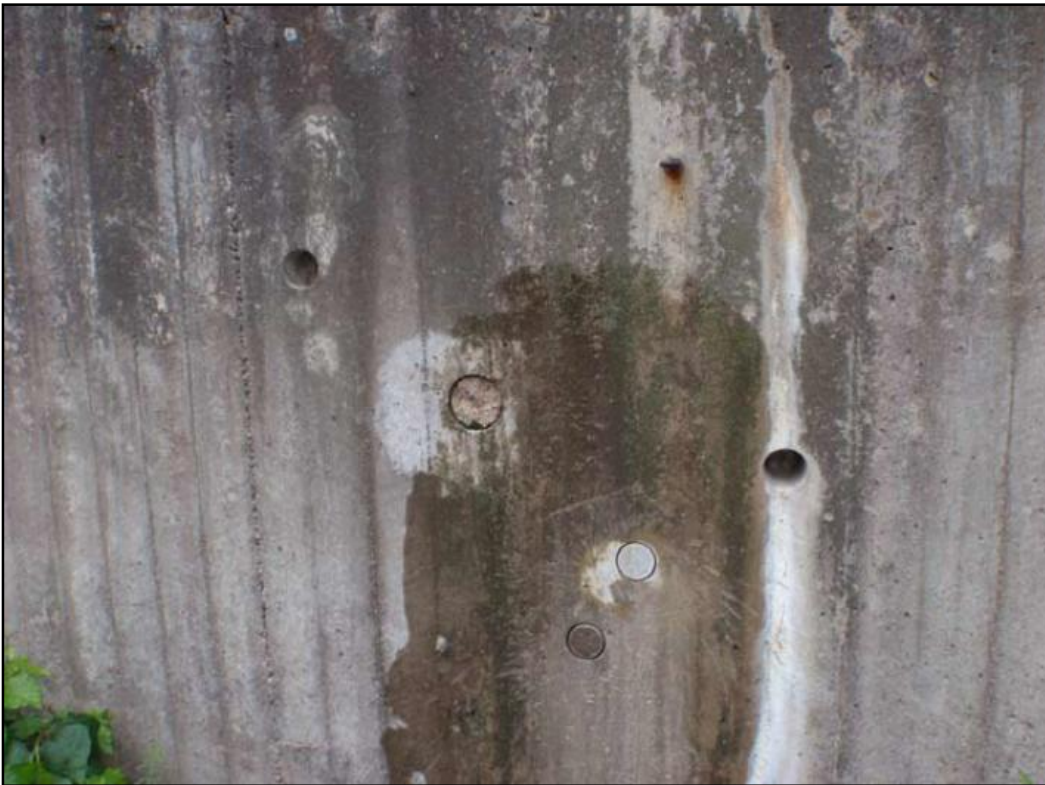
Kuva 56. Betonin vetolujuus- ja karbonatisoitumisnäytteiden ottokohta vuoden 2011 tutkimuksessa. [56]

Betonin karbonatisoitumisen tutkimiseksi porattiin rakenteista timanttikoralla kolme näytettä. Laboratoriotutkimusten mukaan karbonatisoituminen ei ole merkittävästi edennyt viimeisen 15 vuoden aikana eikä se ole ongelma padon betonipinnoissa, jos verrataan sitä raudoituksen peitepaksuuksiin. Karbonatisoitumissyvyys on keskimäärin padon betonirakenteissa alle 7 mm, joten betoni suojaa yhä raudoitusta. [56]

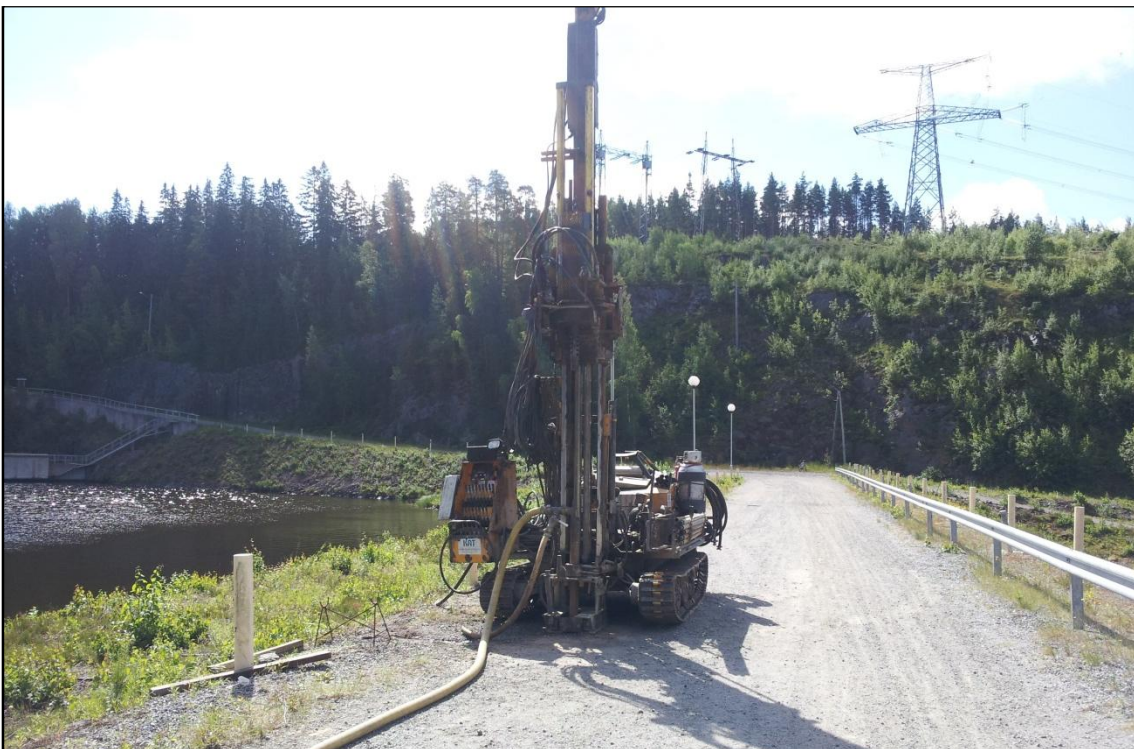
Kuva 58. Tiivistysinjektointia Melon voimalaitospadolla kesällä 2012.

Maan mahdollisista tyhjätiloista saadaan poraustyön aikana viitteitä kairan liikkeistä. Esimerkki käytettävästä kalustosta on esitetty kuvassa 58. Jos kaira etenee portaittain tai putoaa äkillisesti pidempiä osuuksia, voidaan maassa olettaa esiintyvän tyhjätiloja tai löyhempiä kerrostumia. Injektointityön aikana tyhjätiloja voidaan arvioida massamenekin perusteella. Mahdolliset tyhjätilat voivat vaikuttaa haitallisesti injektointiaineen kulkeutumissuuntaan. Injektointipaineen valinnalla, injektointiaineen koostumuksella ja reikien injektointijärjestyksellä vaikutetaan injektointiaineen leviämiseen ja kulkeutumiseen halutulla tavalla. Injektointi tiivistää viereisiä maamassoja ja pienentää siten tyhjätiloja maamateriaalissa.

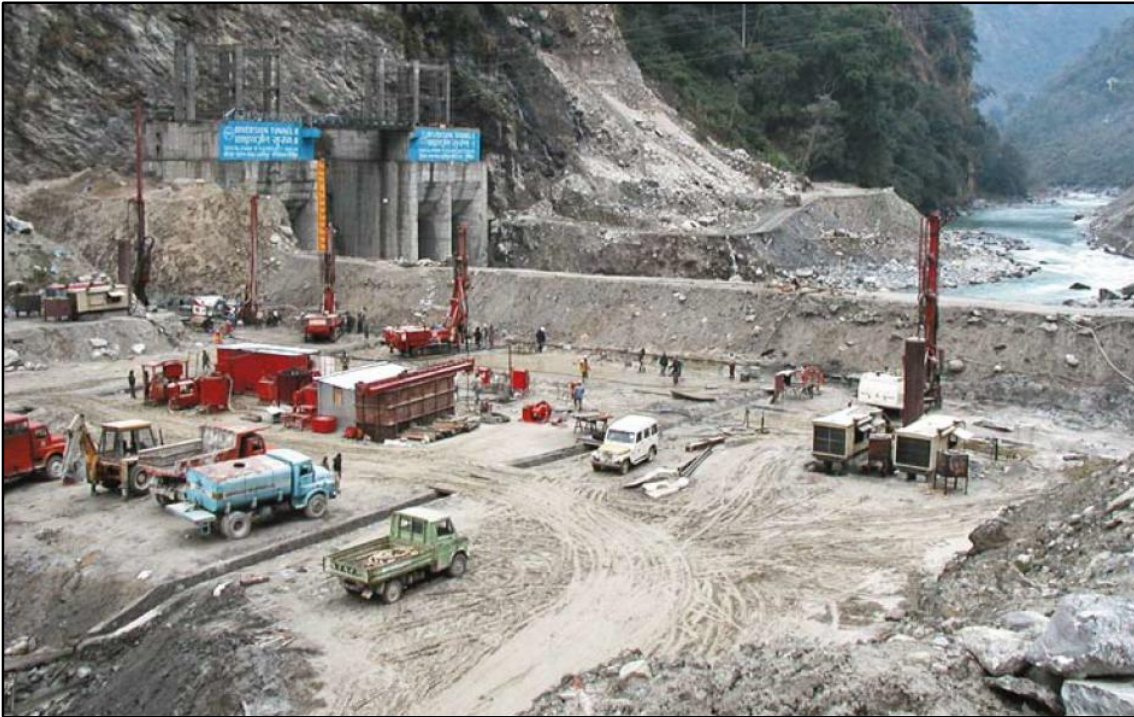
Kuva 60. Suihkuinjektointia Teestan patotyömaalla Intiassa. Menetelmällä rakennetaan kallioon ulottuva 40-metrinen vesitiivis katkaisuseinä. [65]

Suihkuinjektoinnissa maahan porattuun reikään suihkutetaan porauskaluston suuttimen kautta korkealla, yli 300 barin paineella sideainesuspensiota. Suihkun vaikutuksesta maa erodoituu ja sekoittuu sideaineeseen muodostaen maabetonirakenteen. Sideaineen suihkutusta aloitetaan yleensä poratun reiän pohjalta, samalla kun kalustoa nostetaan ylöspäin sitä pyörittämällä. Näin aikaansaadaan pilarimainen rakenne, joka vastaa likipitään raudoittamatonta betonia. Vierekkäisten pilareiden avulla voidaan muodostaa seiniä, joita on käytetty myös patorakenteissa, esimerkkinä kuva 60. [63]

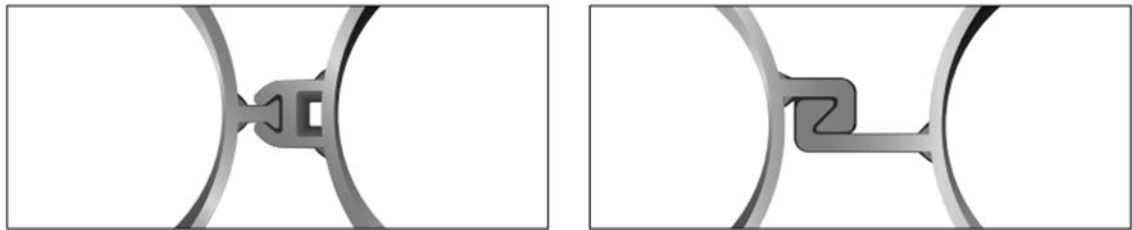
Kuva 61. Paaluputkien kiinnittämistä varten käytettävät lukkoprofiilit, vasemmalla RM/RF-lukko ja oikealla E21-lukko. [66]
